Maloo Cantiere Canale Stefano-Lavagna

“Maloo”

PERIZIA TECNICO VALUTATIVA TECHNICAL AND VALUATION SURVEY

STATO DI CONSERVAZIONE E VALUTAZIONE COMMERCIALE

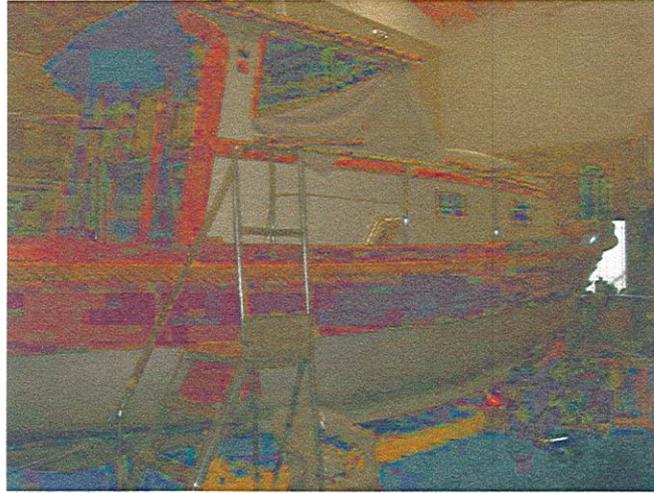
1- Esterno

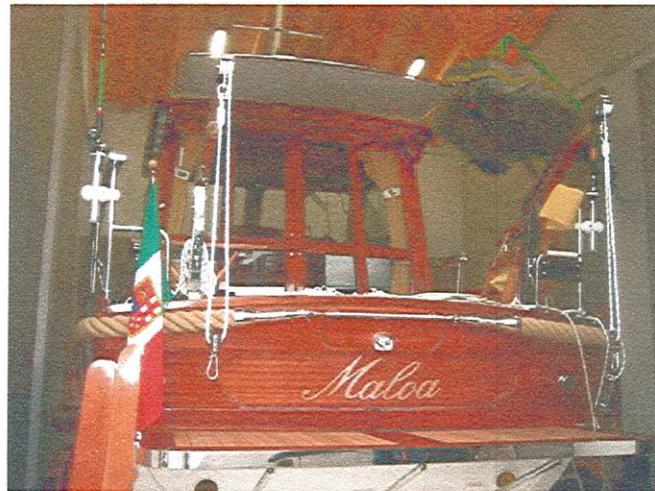
Specchio di poppa:	Buono
Bottaccio:	Buono
Riparazioni evidenti:	-
Ritocchi gelcoat:	-
Graffi:	-
Note:	Riverniciata
GIUDIZIO:	BUONO

2- Poppa

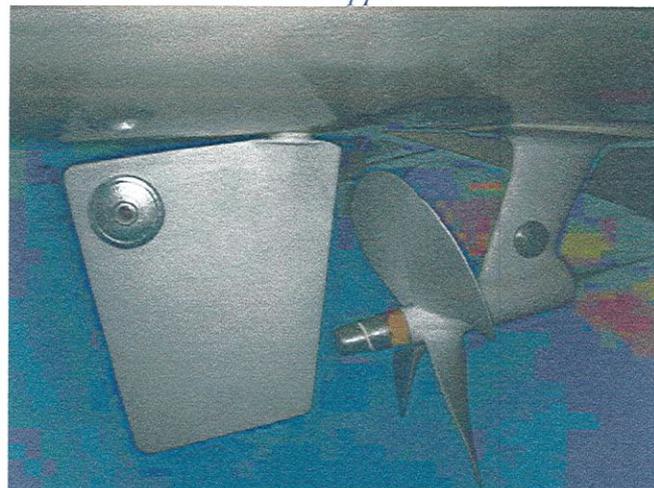
Stato pala:	Buono
Materiale:	Nibril
Umidità:	-
Asse (dove visibile):	Buono
Materiale:	-
Boccole:	Buone
Calcagnolo:	-
Losca:	Buona
Creeping	No
Infiltrazione:	No
Anodi-zinchi:	-
Note:	-

Invertitore:	In ordine
Stato elica:	Molto Buono
Tipo:	Elica Tripala fissa-4 pale
Materiale:	Lega di Ottone (Nibral)
Asse:	Buono
Piedino:	-
Astuccio:	-
Boccola:	Buona

3- Timone ed elica

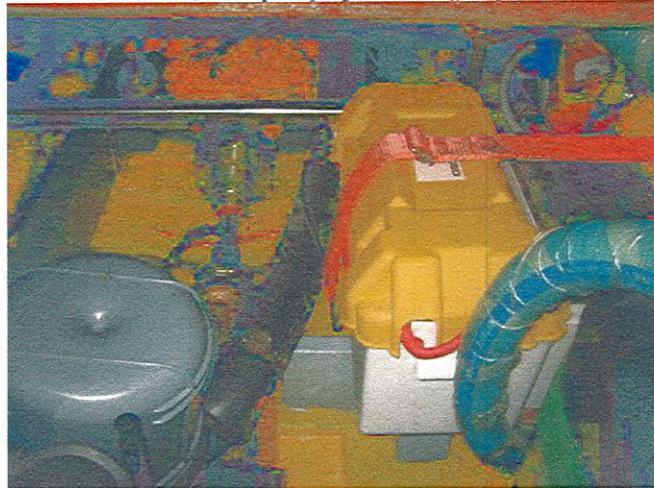
Tensione:	12V DC (servizi)
Batterie servizi:	1 ad acido da rabboccare/ Nuova
Batteria Motore:	2 ad acido da rabboccare/ Nuova
Batteria Generatore:	-
Altre:	-
Coltelli staccabatterie:	Buoni a relè

4-Batteria-Trasmissione

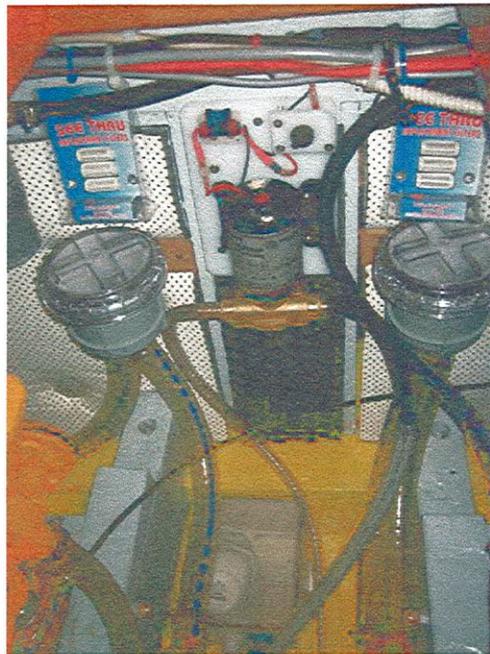
Pompa elettrica di sentina:	Si, 3 con interruttore automatico
Pompa acque grigie:	-
Collegamenti elettrici:	Buona
Pompa manuale:	-
GIUDIZIO:	BUONO

5-Filtro+Pompa sentina

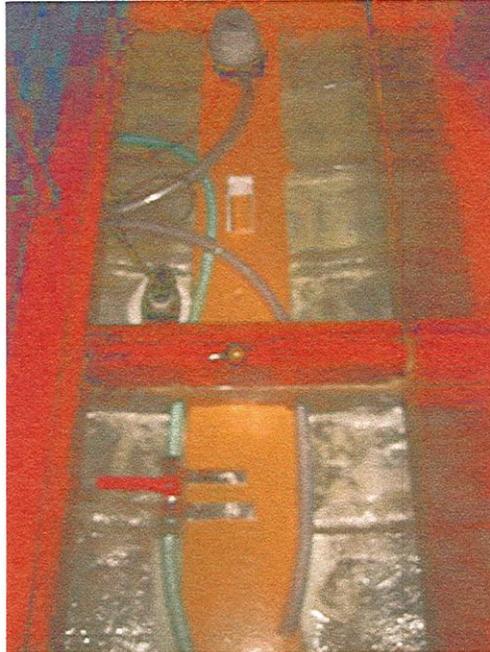
6 Sentina interni+pompa sentina

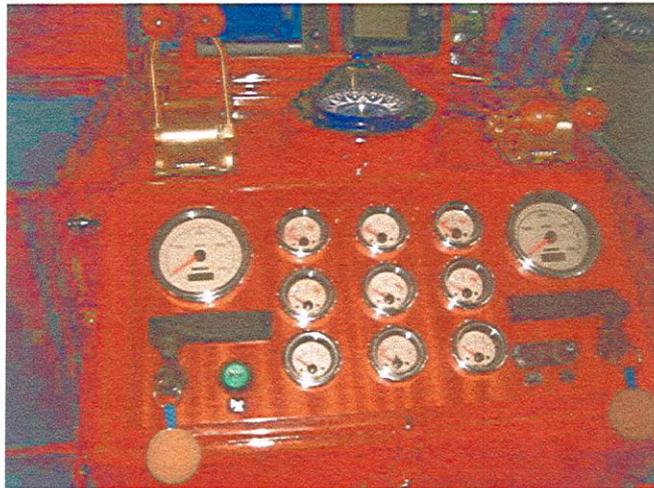
9-Consolle

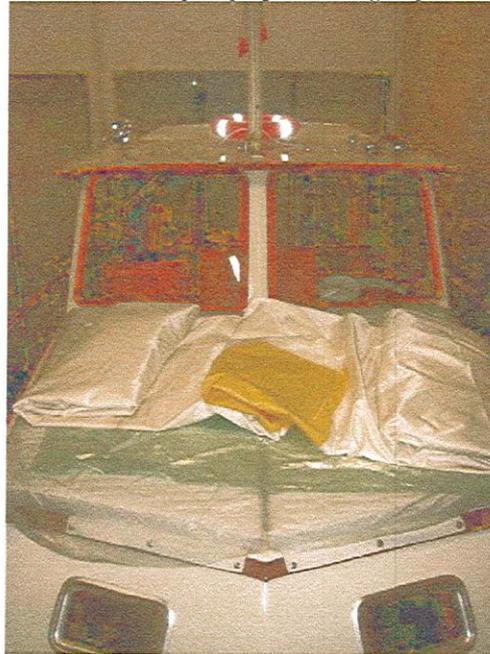
Stato generale:	Buona esteriormente
Corrosione:	No
Strutture interne dove visibile:	In ordine
Ragnatele coperta:	No
Delaminazioni evidenti:	No
Teak:	Mogano(buono)
Umidità teak/coperta:	15% -Buono
Falchetta:	Buona (Nuova)
Bicchieri candelieri:	Buoni (nuovi)
Candelieri:	Buoni
Pulpiti:	Buoni
Attacco oblò e guarnizioni:	Buone
Vetri oblò:	Buoni
Tergicristalli:	Buoni
Ingresso:	Nuovo
Pozzetto:	Buono
Portelli gavoni:	Buoni
Ombrinali:	Buoni
Timoneria:	Buona-Idraulica Vetus
Ruota:	Vetus
Settore:	-
Barra di rispetto:	-
Console:	Buona
Bussola:	1 x Riviera White Start (originale)
Note :	-
GIUDIZIO:	BUONO

11 Coperta

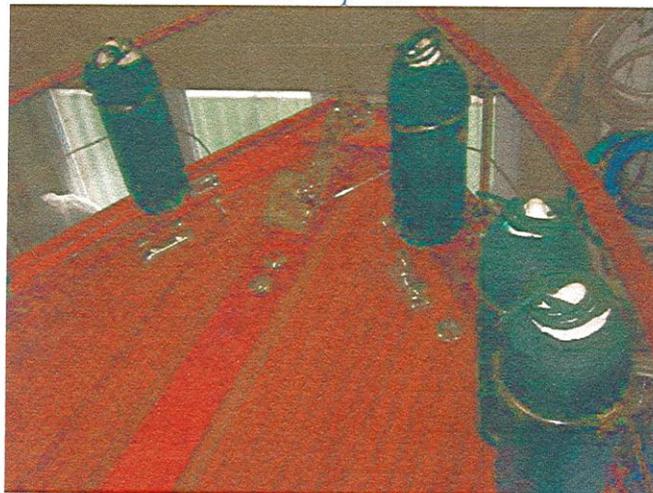
Stato gavoni:	Buono
Stato catena:	50 m circa 8 mm
Stato ancora:	Bruce 15Kg
Modello Salpaancora:	Lewmar 1000V-12V
Stato motore salpaancora:	Buono
Pulsantiera:	In ordine
Ancora di rispetto:	-
Note:	
GIUDIZIO:	BUONO

12 Prua
